### Загадки Саяно-Шушенской катастрофы.

По результатам официального расследования причин аварии на Саяно-Шушенской ГЭС, унесшей жизни 75 человек и на длительный срок погасившей самую мощную в стране электростанцию, вместо ожидаемых ответов возникла масса вопросов.

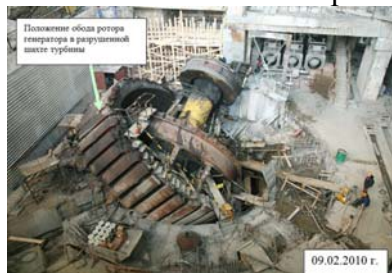
Рис. 1

На рис. 1 положение обода ротора электрогенератора, упавшего в разрушенную вращающимся ротором гидроагрегата шахту турбины.

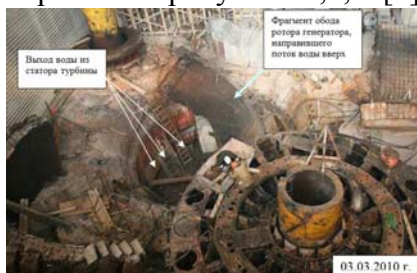
Рис. 2

На рис. 2 видно, что часть нижнего торца обода со стороны левого берега почти наполовину перекрыла слив воды в отсасывающую трубу. А поток воды из статора турбины через указанные стрелками окна, имея горизонтальное направление, но, упёршись во внутреннюю стенку обода, изменил направление на вертикальное вверх.

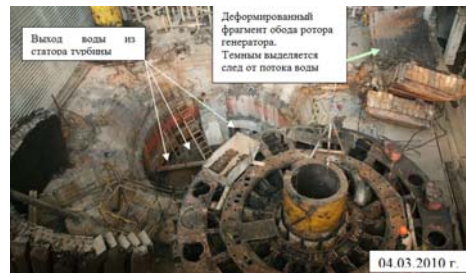
Рис. 3

На рис. 3 виден объем разрушения шахты турбины. Железобетонный массив, обрамляющий шахту, раздолблен в форме воронки почти до самого статора турбины. От металлической облицовки шахты осталось только нижнее кольцо, примыкающее к статору турбины. Видно, что часть нижнего торца обода, вклинившись в статор турбины, деформировалась. На извлеченном из статора фрагменте обода четко просматриваются следы от потока воды.

По объему и форме разрушения устья шахты турбины видно, что ротор гидроагрегата, выйдя из шахты и, оставаясь во вращении, сравнительно длительное время (из промежутка времени в 2 мин. и 8 сек.) находился на отметке, на которой лопатки направляющего аппарата (НА) турбины задевали за берега устья шахты. Именно лопатками НА и был раздолблен железобетонный массив шахты турбины. При раздалбливании лопатки ломались по своим верхним цапфам. (Диаметр цапф в месте излома - 360 мм.). Отломлены все 20 лопаток. Примечательно, что на отметках выше устья шахты остались не все отломленные лопатки. Большинство лопаток упали в отсасывающую трубу. Это является ещё одним свидетельством того, что в период времени пока ротор агрегата, вращаясь, раздалбливал устье шахты, вода из шахты в машинный зал фонтаном не поступала. Наоборот, она закрученным потоком уходила в освободившийся слив через отсасывающую трубу в нижний бьеф. А фонтан из шахты ударил только после того, когда обод ротора генератора, упав, своим нижним торцом вклинился в статор турбины с наклоном под углом 45 градусов.

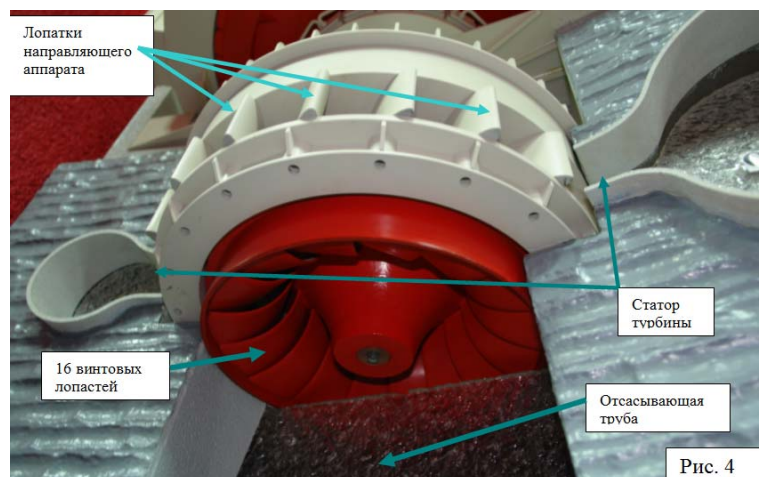
При аварии было сорвано крепление крышки турбины (шпильки с гайками), и ротор гидроагрегата вышел из шахты. Чтобы понять причину срыва крепления и выхода ротора необходимо остановиться на некоторых особенностях конструкции и принципа действия гидротурбины ГА-2 – рис. 4.

Турбина радиально-осевая (РО). Поток воды из статора турбины через каналы, образованные лопатками направляющего аппарата, входит на лопатки турбины в радиальном направлении. Далее поток уходит вдоль оси турбины вниз. При такой конструкции турбина является активно-реактивной. Верхняя часть турбины, где поток имеет радиальное направление, - это активная часть турбины. Работа этой части подобна работе обычной водяной мельницы. На этой части срабатывается скоростная доля энергии потока воды, падающего с верхнего бьефа.

При движении вдоль оси вниз поток давит на лопатки. От этого давления за счет изгиба лопаток на каждой лопатке возникает тангенциальная реактивная сила, вращающая ротор. Эта часть турбины является реактивной частью. На этой части срабатывается доля энергии потока от давления воды.

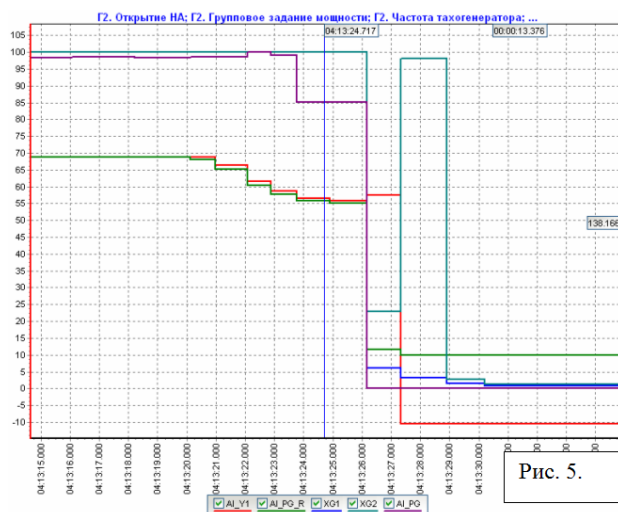
Рис. 5.

На третьем выходе на такой режим датчики регистрации состояния агрегата зафиксировали подъем ротора на высоту, при которой вращающиеся его части начали задевать за неподвижные части на крышке турбины.

На рис. 5 представлен этот последний выход на такой режим. В момент, когда лопатки НА прикрылись уже на 57%, с генератора ударно сбрасывается более чем 100 МВт активной мощности. (Вместо допустимой скорости снижения 30 МВт/сек.). Через одну секунду датчик вертикальной вибрации, установленный на опоре подпятника, фиксирует касание рабочего колеса турбины неподвижных частей крышки турбины, что свидетельствует о всплытии ротора агрегата.
